# SERVO-DRIVE

## Asennusohjeet

**Muuntajakotelo, pohjakiinnitys**

**Muuntajakotelo, seinäkiinnitys**

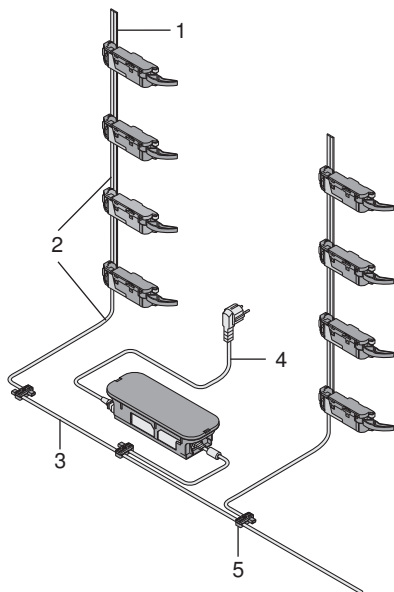
- 1 Impulssikaapeli
- 2 Tukiprofiilin kaapeli
- 3 Jakokaapeli
- 4 Verkkojohto
- 5 Yhdistyspala
- 6 Yhdistysjohto

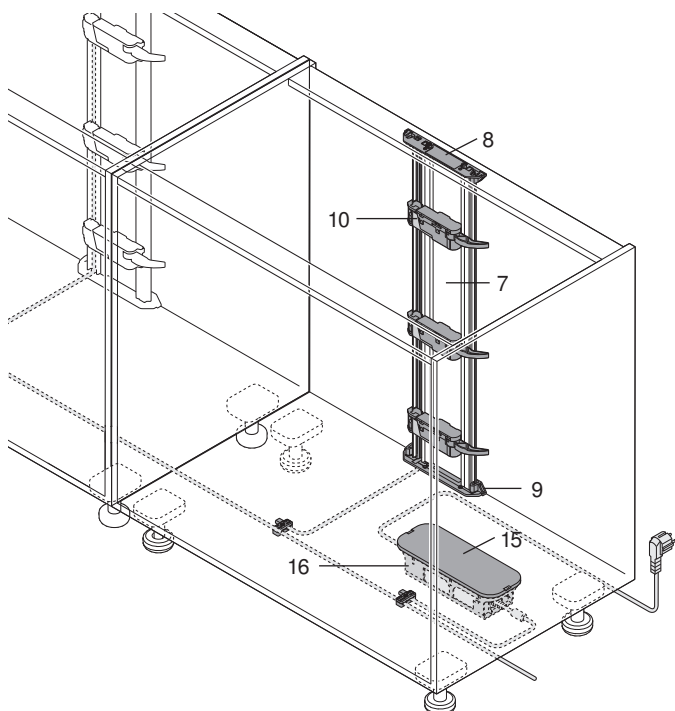
- 7 Tukiprofiili
- 8 Yläkiinnike tukiprofiilille
- 9 Alakiinnike tukiprofiilille
- 10 Moottori
- 11 Toimintovalitsin MODE
- 12 Voimavalitsin POWER
- 13 Toimintavallo (LED)
- 14 Työntövarsi
- 15 Blum-muuntaja
- 16 Muuntajakotelo

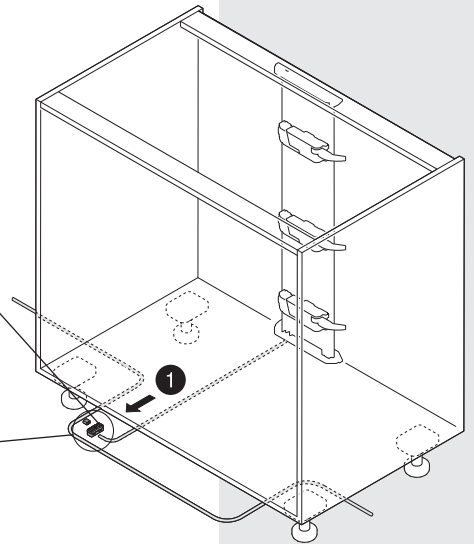
Tilantarve + turvaetäisyys muuntajakotelolle

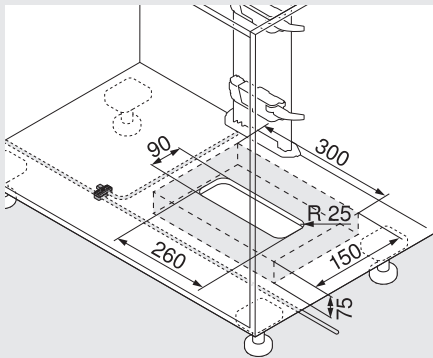
Säilyttäkää viereisiin osiin 30 mm turvaetäisyys muuntajan ala- ja sivureunoista, jotta muuntaja ei ylikuumentuisi.

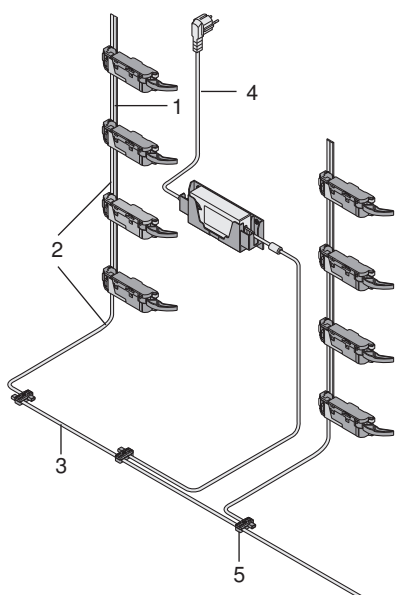
- 1 Impulssikaapeli
- 2 Tukiprofiilin kaapeli
- 3 Jakokaapeli
- 4 Verkkojohto
- 5 Yhdistyspala
- 6 Yhdistysjohto

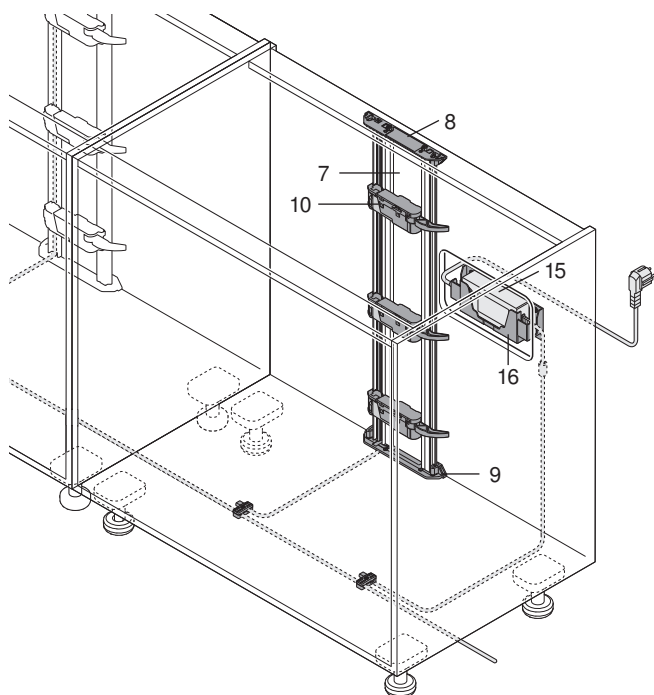
- 7 Tukiprofiili
- 8 Yläkiinnike tukiprofiilille
- 9 Alakiinnike tukiprofiilille
- 10 Moottori
- 11 Toimintovalitsin MODE
- 12 Voimavalitsin POWER
- 13 Toimintavalvo (LED)
- 14 Työntövarsi
- 15 Blum-muuntaja
- 16 Muuntajakotelo

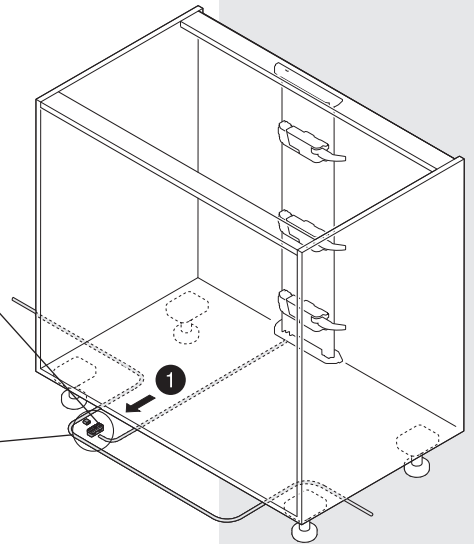
Tilantarve + turvaetäisyys muuntajakotelolle

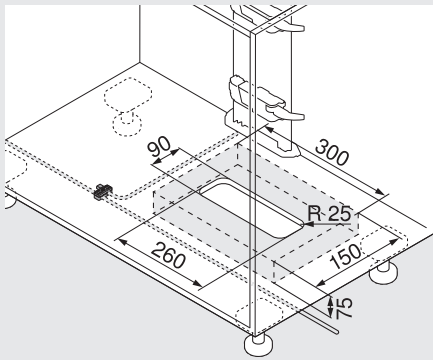
Säilyttäkää viereisiin osiin 30 mm turvaetäisyys muuntajan ala- ja sivureunoista, jotta muuntaja ei ylikuumentuisi.

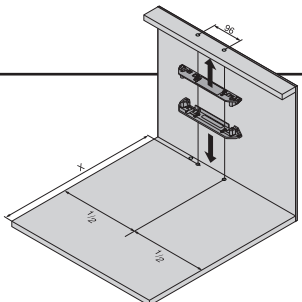
<table><tr><td>Laatikko</td><td>X</td></tr><tr><td>Terästakasarja</td><td>NL + 2 mm</td></tr><tr><td>Levytakasarja</td><td>NL + 19mm</td></tr></table>

<br>NL    Laatikon nimellispituus<br>

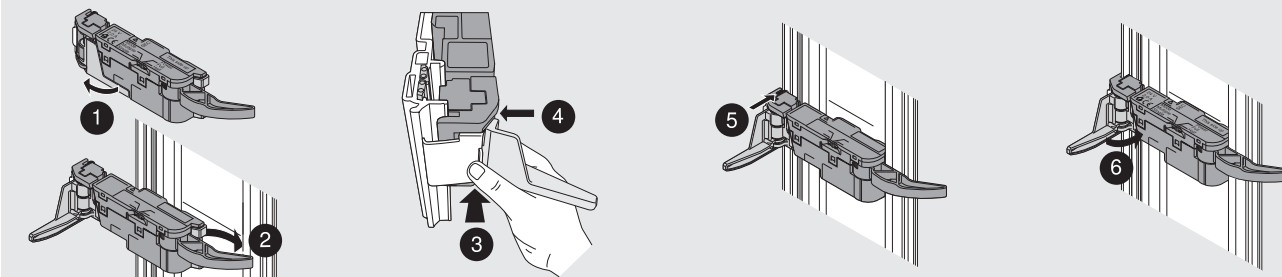
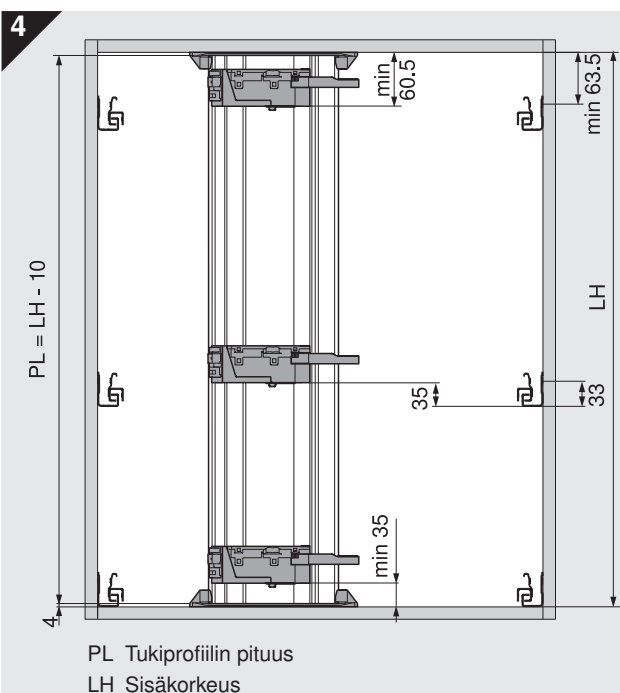
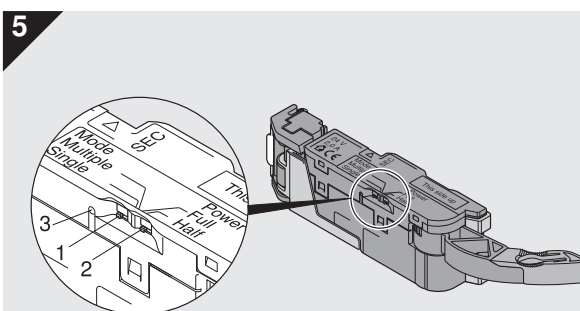
### Moottorin asennus

#### Toimintovalitsin MODE (1)

Multiple: kun toimintovalitsin on asetettu kohtaan „Multiple”, moottorit toimivat samanaikaisesti

Single: Ainoastaan kyseinen laatikko avautuu (vakioasetus)

#### Voimavalitsin POWER (2)

Half: lyhyille laatikoille – laatikko avautuu vähemmän

Full: Vakioasetus
